# 지반침하 특별점검 공동조사용역 최 종 보 고 서

2024. 10.

서울특별시

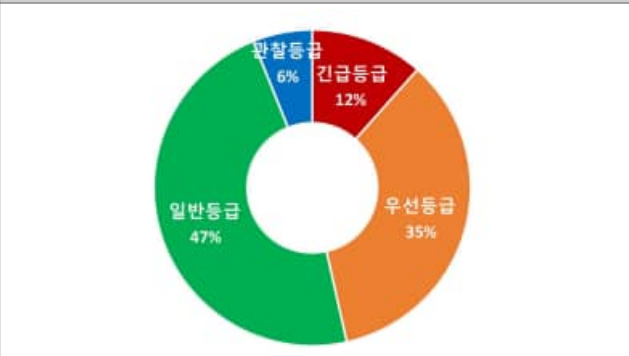
| 공동등급 분류결과 | 등급별 분포현황 |
|---|---|
| <ul style="list-style-type: none"> <li>긴급 38개소, 우선 115개소, 일반 156개소, 관찰 20개소</li> </ul> | <ul style="list-style-type: none"> <li>긴급 12%, 우선 35%, 일반 47%, 관찰 6%</li> <li>우선 및 일반등급이 주로 분포</li> </ul> |

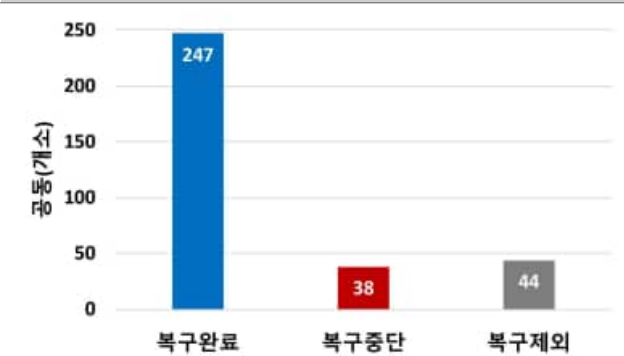
| 공동 신속복구 결과 | 공동 신속복구 수행 현황 |
|---|---|
| <ul style="list-style-type: none"> <li>공동 신속복구결과 247개소(87%) 복구완료</li> <li>복구중단 38개소(13%)는 채움재가 전량 유출됨</li> </ul> | |

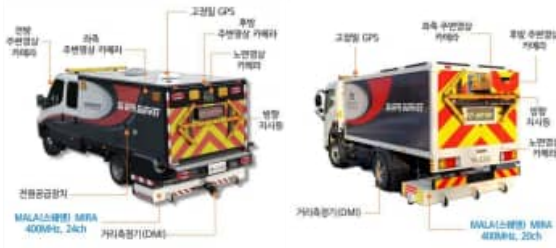
| 구 분 | 장비사진 | 장비사양 |
|---|---|---|
| 차량형<br>GPR 탐사장비<br>(주관사) | | <ul style="list-style-type: none"> <li>중심 주파수 400MHz</li> <li>적정탐사속도 20~30km/h</li> <li>탐사심도 2.0m(도로)</li> <li>탐사폭 2.0m</li> <li>MALA MIRA System</li> </ul> |

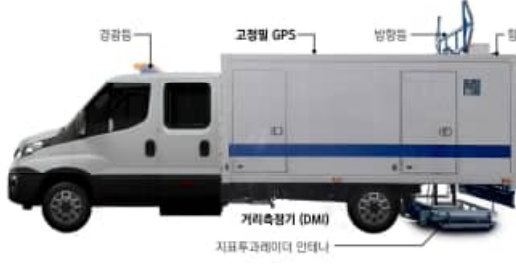
| 구 분 | 장비사진 | 장비사양 |
|---|---|---|
| 차량형<br>GPR 탐사장비<br>(공동수행사) | | <ul style="list-style-type: none"> <li>중심 주파수 200~3000MHz</li> <li>적정탐사속도 15km/h</li> <li>탐사심도 2.0m(도로)</li> <li>탐사폭 2.0m</li> <li>3D-Radar System</li> </ul> |

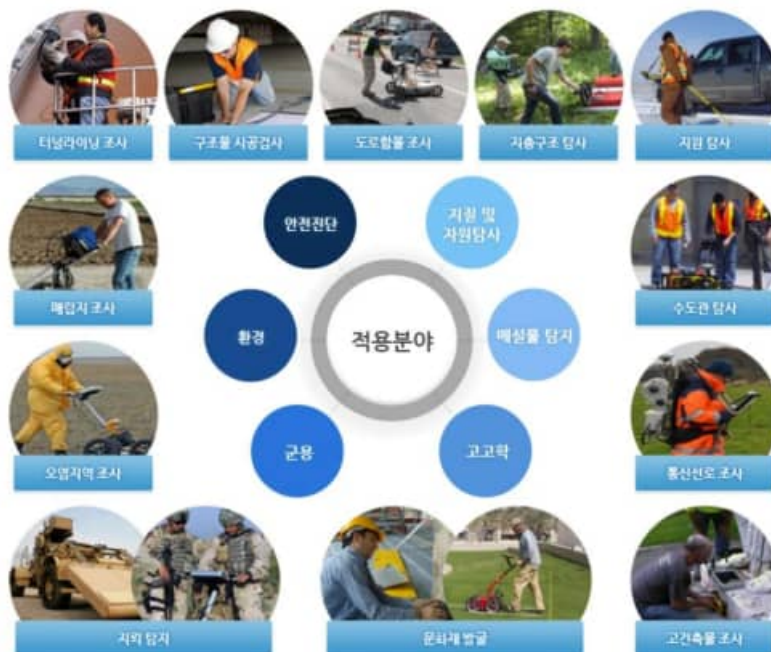
그림 2-1. GPR 탐사 활용

GPR 탐사법은 안테나로부터 전자파를 짧은 폭의 펄스형태로 지하에 전파시킨 후 전파 경로 중 물리적 성질이 다른 매질의 경계에서 반사해오는 전자파를 수신·분석하여 지하의 정보를 얻는 물리 탐사법의 한 방법이다. 전자파가 지하 매질을 전파해 나갈 때 매질 고유의 유전특성에 따라 변화하는 점을 이용하여 각 매질의 두께 및 위치를 파악한다. GPR 탐사는 1970년대 이전에는 주로 빙하 두께측정에 이용되었으나, 1970년대에 접어들면서 지반조사에 응용되기 시작하여 1980년대를 거치면서 고성능 장비의 개발과 더불어 다양한 분야에서 응용이 되고 있다.

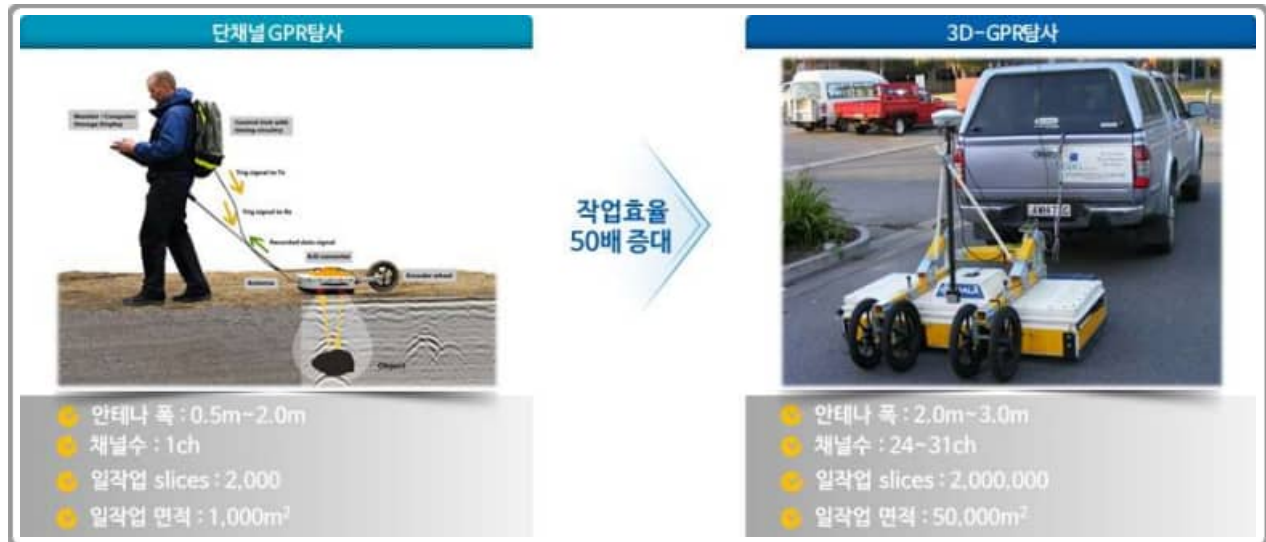
그림 2-6. 차량형 GPR 탐사의 효율성

본 사업에서 1차 탐사 시 적용하는 멀티채널 GPR 탐사(차량형 GPR 탐사)는 단채널 GPR 탐사보다 작업 속도 및 작업효율이 50배 이상 증대되어 사업의 공정율을 높일 수 있는 장점이 있다.

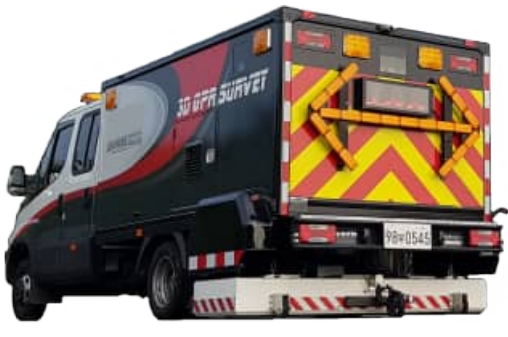
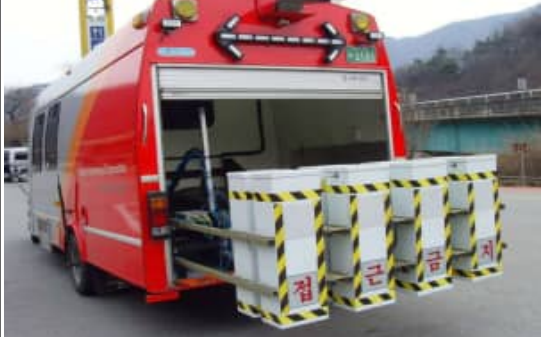
표 2-3. 안테나의 접지형태에 따른 분류

| 구 분 | 접촉식 안테나(Ground-coupled systems) | 비접촉식 안테나(Air-coupled system) |
|---|---|---|
| 주파수 범위 | 80MHz ~ 1.5GHz | 500MHz ~ 2.5GHz |
| 안테나 위치 | 도로면에 접촉 | 도로면 상부 0.3 ~ 0.5m |

지상 결합 안테나는 80~1,500MHz에 이르는 넓은 범위의 중심 주파수에서 작동한다. 데이터를 습득하는 동안 안테나들은 바닥면과의 접촉을 유지하여야 하며, 만약 연결이 되어있지 않다면 연결은 거리의 함수에 따라 변화하기 때문에 바닥면까지의 거리는 일정하게 유지하여야 한다. 접촉식의 장점은 비접촉식과 비교하면 더 좋은 투과심도이다. 비록 접촉식 안테나는 표면 근처에서 나타나는 다중반사파로 인하여 신호의 자료처리 없이 표면 근처의 정량적인 정보를 얻기 어려운 문제가 있으나, 콘크리트 구조물의 포장균열, 케이블 및 철근을 감지할 정도로 비접촉식 안테나와 비교하였을 때 수직해상도가 더 뛰어나다. 일반적으로 접촉식 안테나의 데이터 취득 속도는 5~60km/h이다.

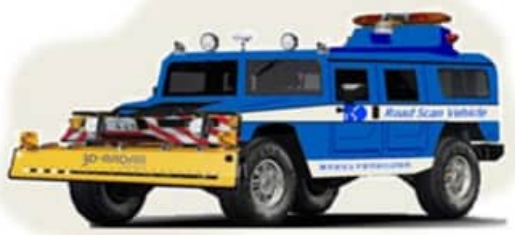
| 구 분 | SKELE-CAR(지오서치㈜) | Road Scan Vehicle(주)토목관리종합시험소 |
|---|---|---|
| 장비특징 | <ul style="list-style-type: none"> <li>• 종래 기술을 압도하는 고밀도 데이터 취득 기술을 개발하여 분해능력이 대폭 향상</li> <li>• 종단, 횡단, 수평의 3차원으로 데이터를 해석하는 것으로 2차원 평가에서는 판별할 수 없었던 지중의 공동, 열화부분, 지하매설물 등을 정확하게 측정 가능</li> <li>• 최고시속 60km로 조사가능, 교통통제도 필요 없음</li> </ul> | <ul style="list-style-type: none"> <li>• 지중탐사에 사용하는 3D레이더 시스템으로 주파수 가변형 안테나를 탑재하여 수행함</li> <li>• 비접촉형 안테나에 의해 단시간에 광범위한 지역 탐사가 가능</li> </ul> |

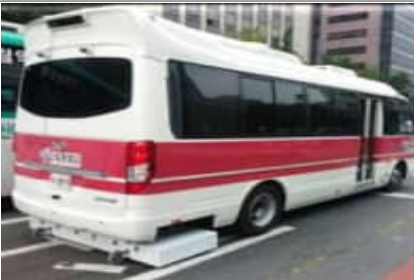
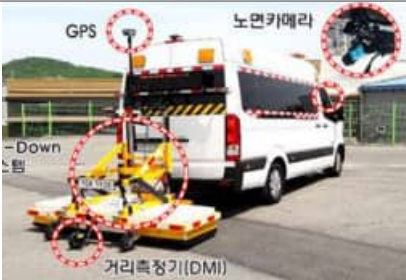
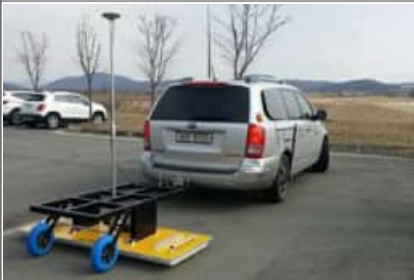
표 2-6. 국내 도입된 멀티채널 GPR 탐사 장비

| GPR SYSTEM, 한국 | MIRA, 스웨덴 | 3D-RADAR, 노르웨이 |
|---|---|---|
| 800MHz, 16채널<br>서울시, 부산시, 국내업체 다수 | 400MHz, 24채널<br>국내업체 3개사 | 200~3,000MHz, 20채널<br>국책기관 외 국내업체 다수 |

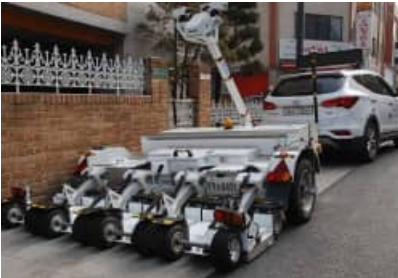
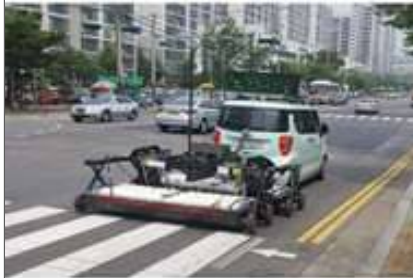
| NM-GPR, 호주 | IDS, 이탈리아 | <ul style="list-style-type: none"> <li>• 지자체, 국책기관 및 민간업체 보유 국내 도입된 멀티채널 GPR 탐사 장비는 약 15대 내외</li> <li>• 0.1~3GHz의 다양한 주파수 대역의 멀티채널 GPR 장비 도입</li> </ul> |
|---|---|---|
| 0.1~2GHz, 코드분할, 24채널<br>국내업체 2개사 | 200, 600MHz, 38채널<br>국내업체 3개사 | |

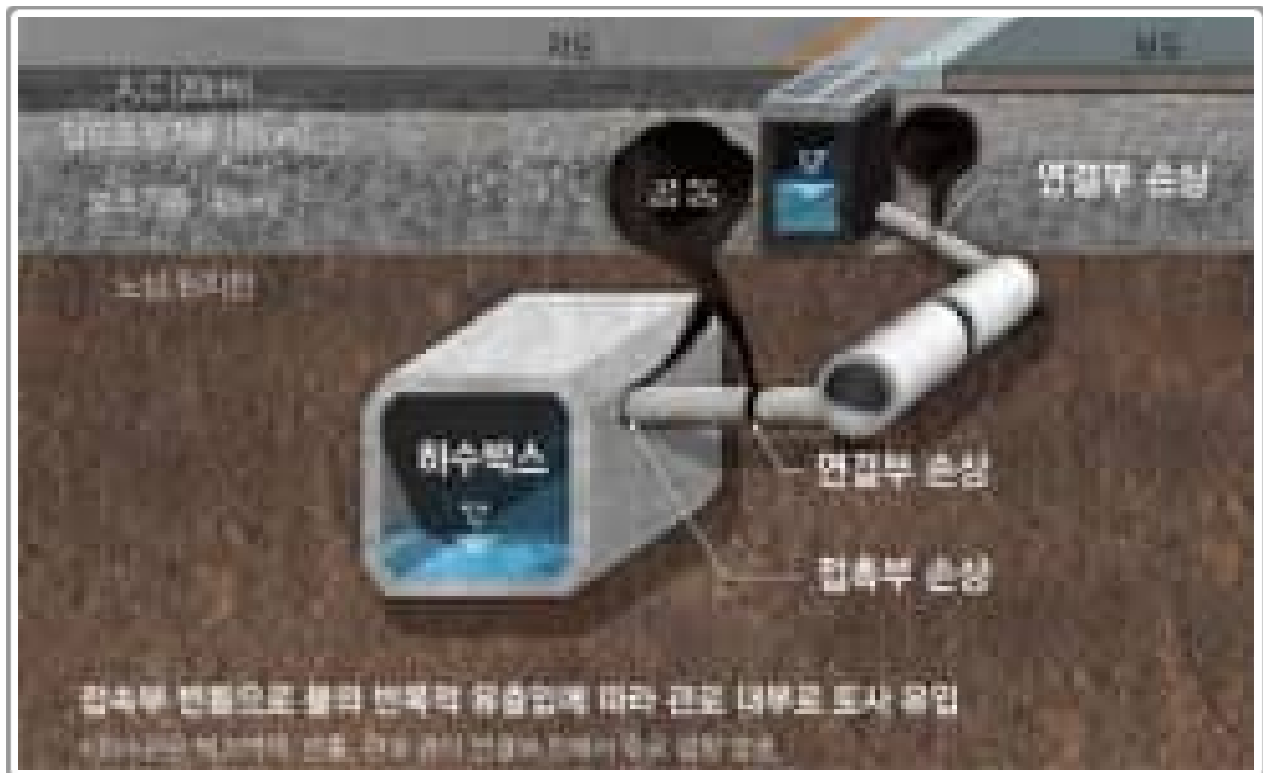
그림 3-4. 지하매설물 파손에 의한 공동발생 모식도

하수관의 파손, 하수관 이음부 손상 및 접속부의 화학적 부식 또는 시공 결함으로 인하여 생긴 공간으로 물이 유입되어 관 주변의 토사가 물과 함께 관 내부로 반복 유출, 이완되어 공동이 발생한다.

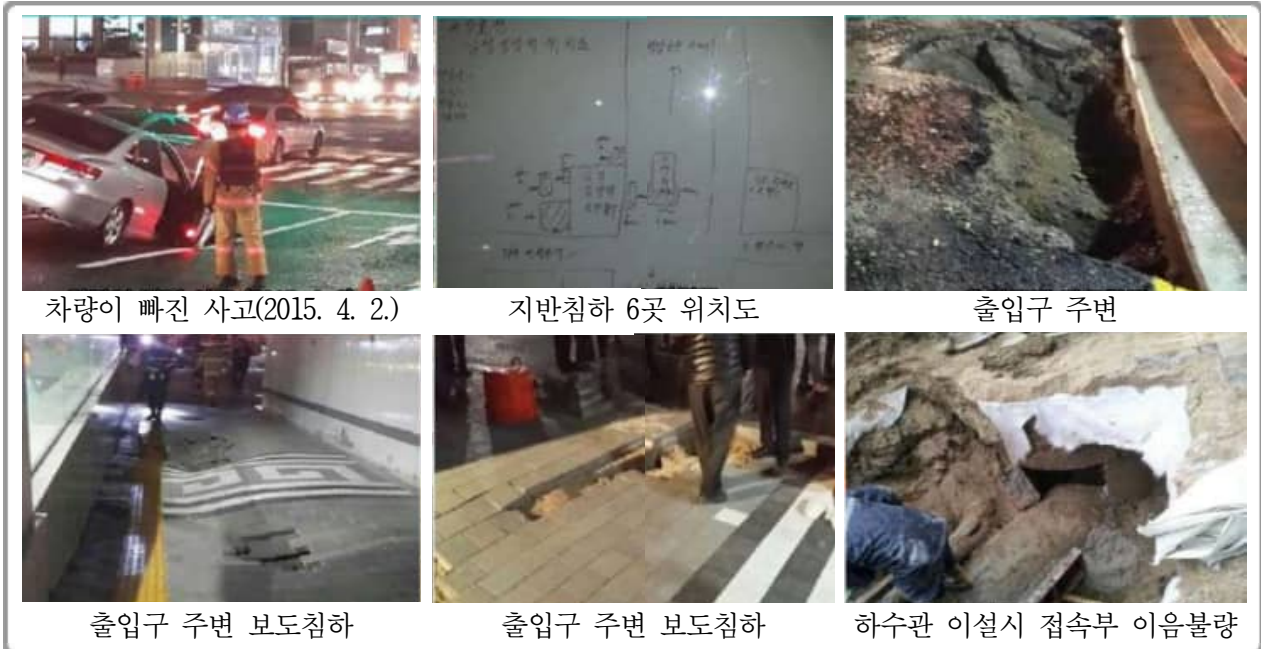
- 원인: 삼성중앙역 9호선 2단계 공사 중 개착구간의 하수관연결부 이음불량과 국지성 호우
- 공동의 규모 :  $1.2 \times 1.8 \times 0.6\text{m}$

그림 3-5. 삼성중앙역 지하매설물 파손에 의한 지반침하 발생 사례

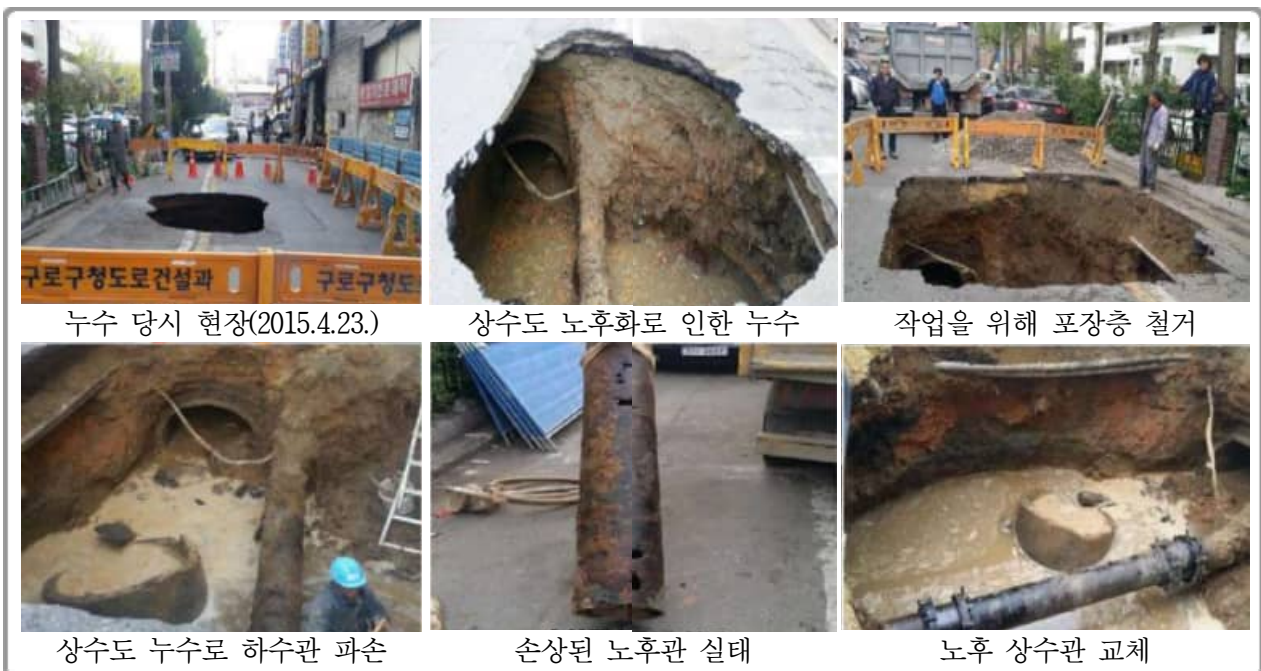
그림 3-6. 구로 중앙로 상수관 노후화에 의한 지반침하 발생 사례

- 원인 : 1978년 부설한 구로 중앙로 40나길 상수관 노후로 인한 누수, 주변 하수관 파손
- 공동의 규모 :  $4.0 \times 5.0 \times 3.0\text{m}$

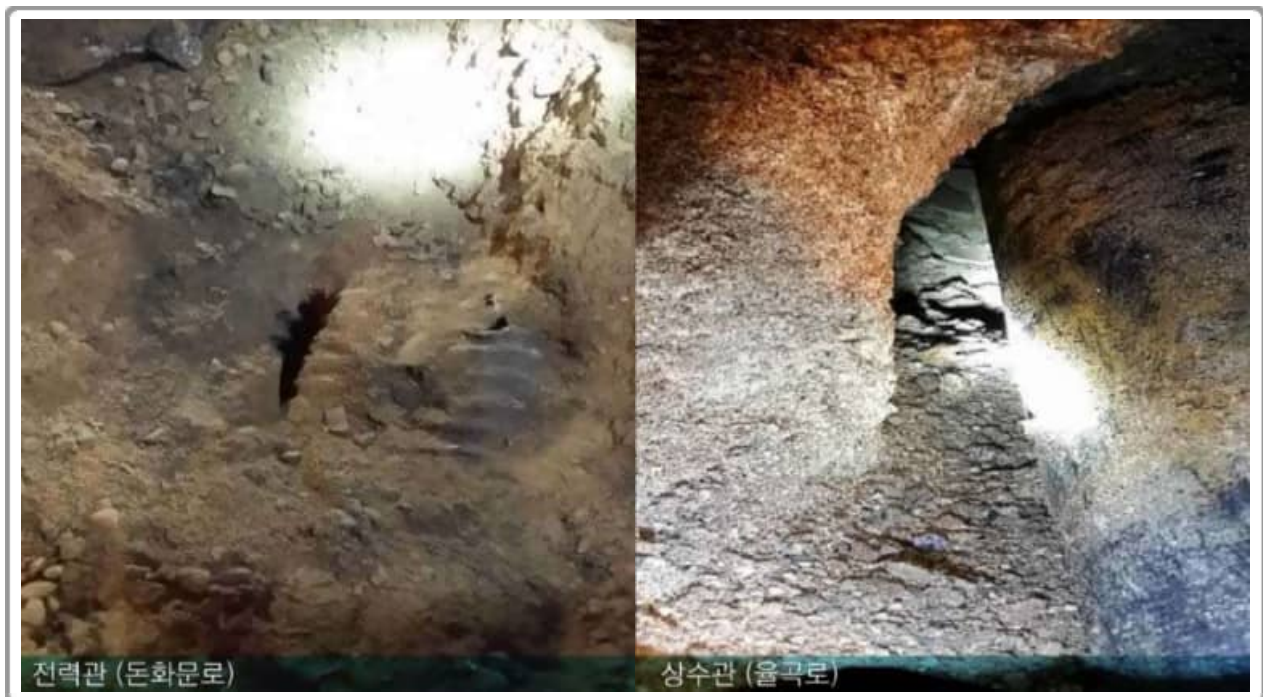
발생사례 1) 돈화문로의 다발성 전력케이블, 율곡로의 상수관 하부

그림 3-8. 돈화문로 다짐불량에 의한 공동발생 사례

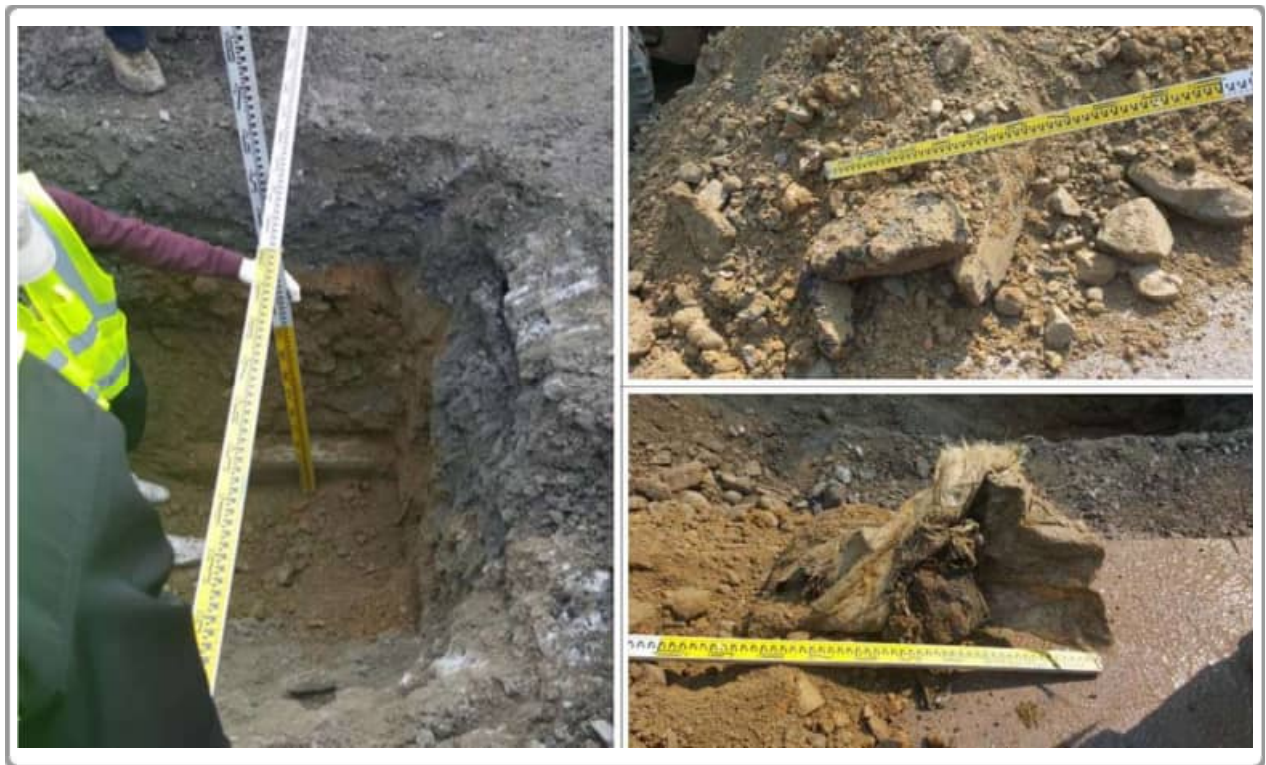
그림 3-10. 송파대로 폐기물 매립으로 인한 공동발생 사례

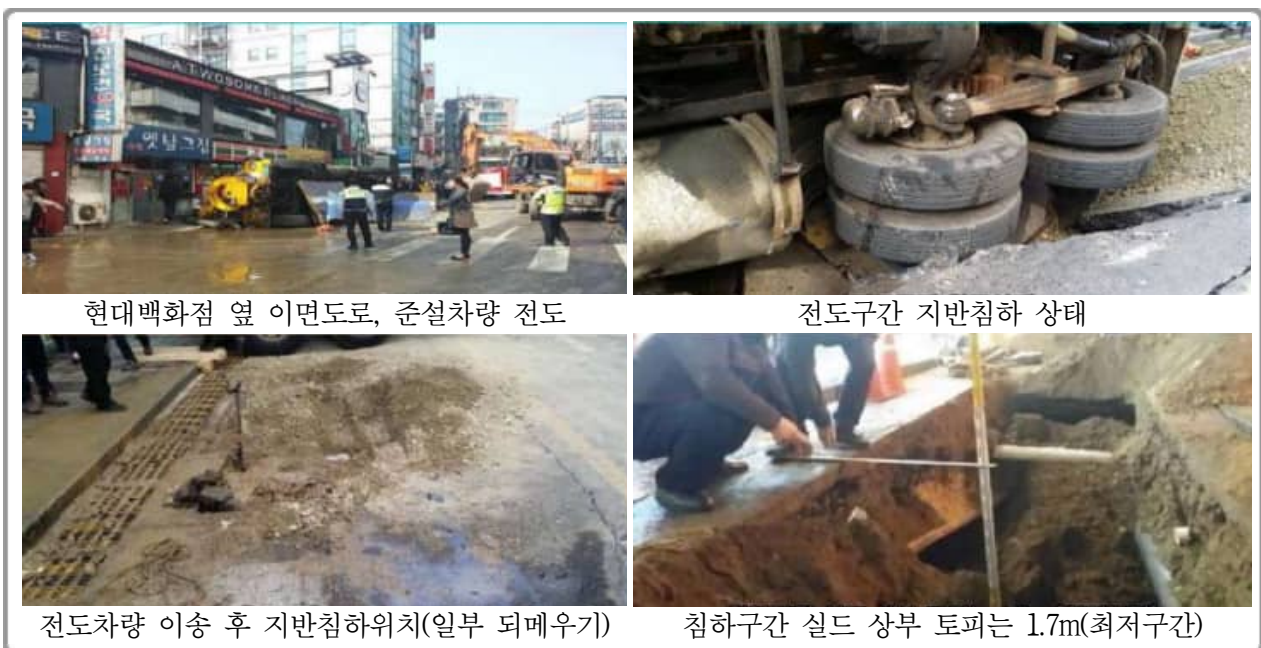
- 발생원인 : 신촌 현대백화점 옆 하수관 증설(직경 1.35m)을 위한 세미셸드 공사 중 상부 지반의(토피 1.7m) 지지력 부족으로 지반침하
- 규모 : 폭 1.0m, 길이 1.3m, 깊이 0.3m

현대백화점 옆 이면도로, 준설차량 전도

전도구간 지반침하 상태

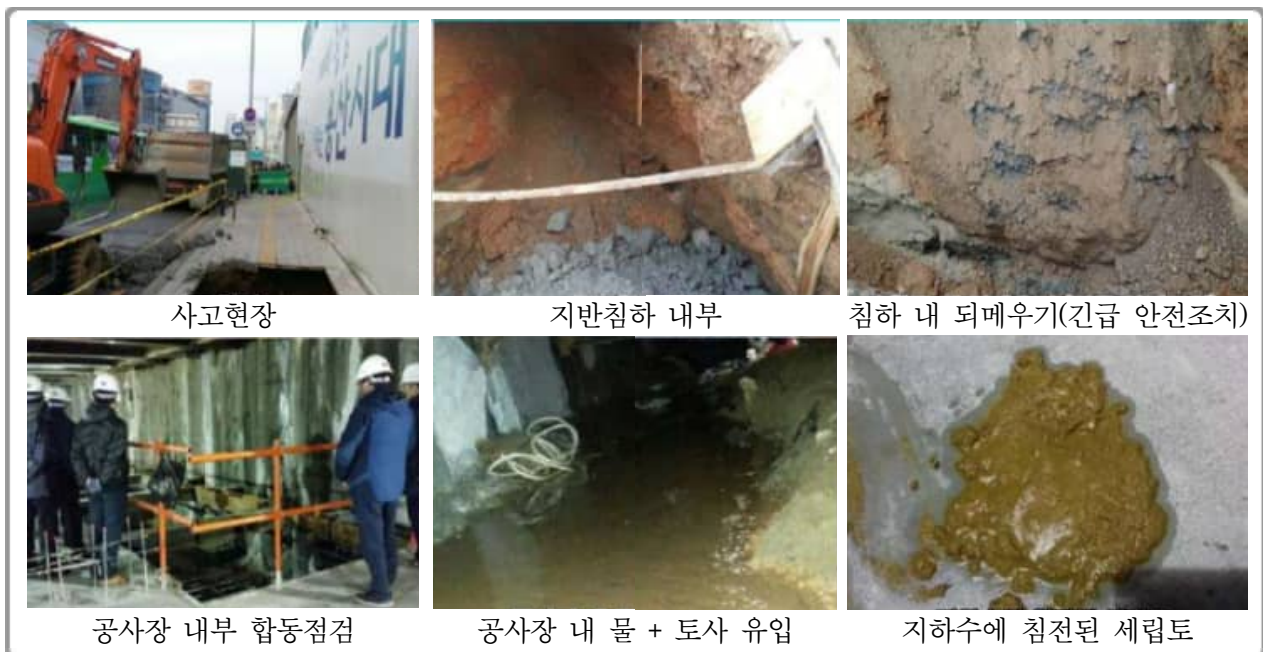
- 발생원인 : 용산역 앞 푸르지오써밋 신축공사현장 토류벽 차수대책 미흡
- 규모 : 가로 3.0m, 깊이 3.0m

그림 3-14. 용산역 앞 신축공사장에 의한 지반침하 발생 사례

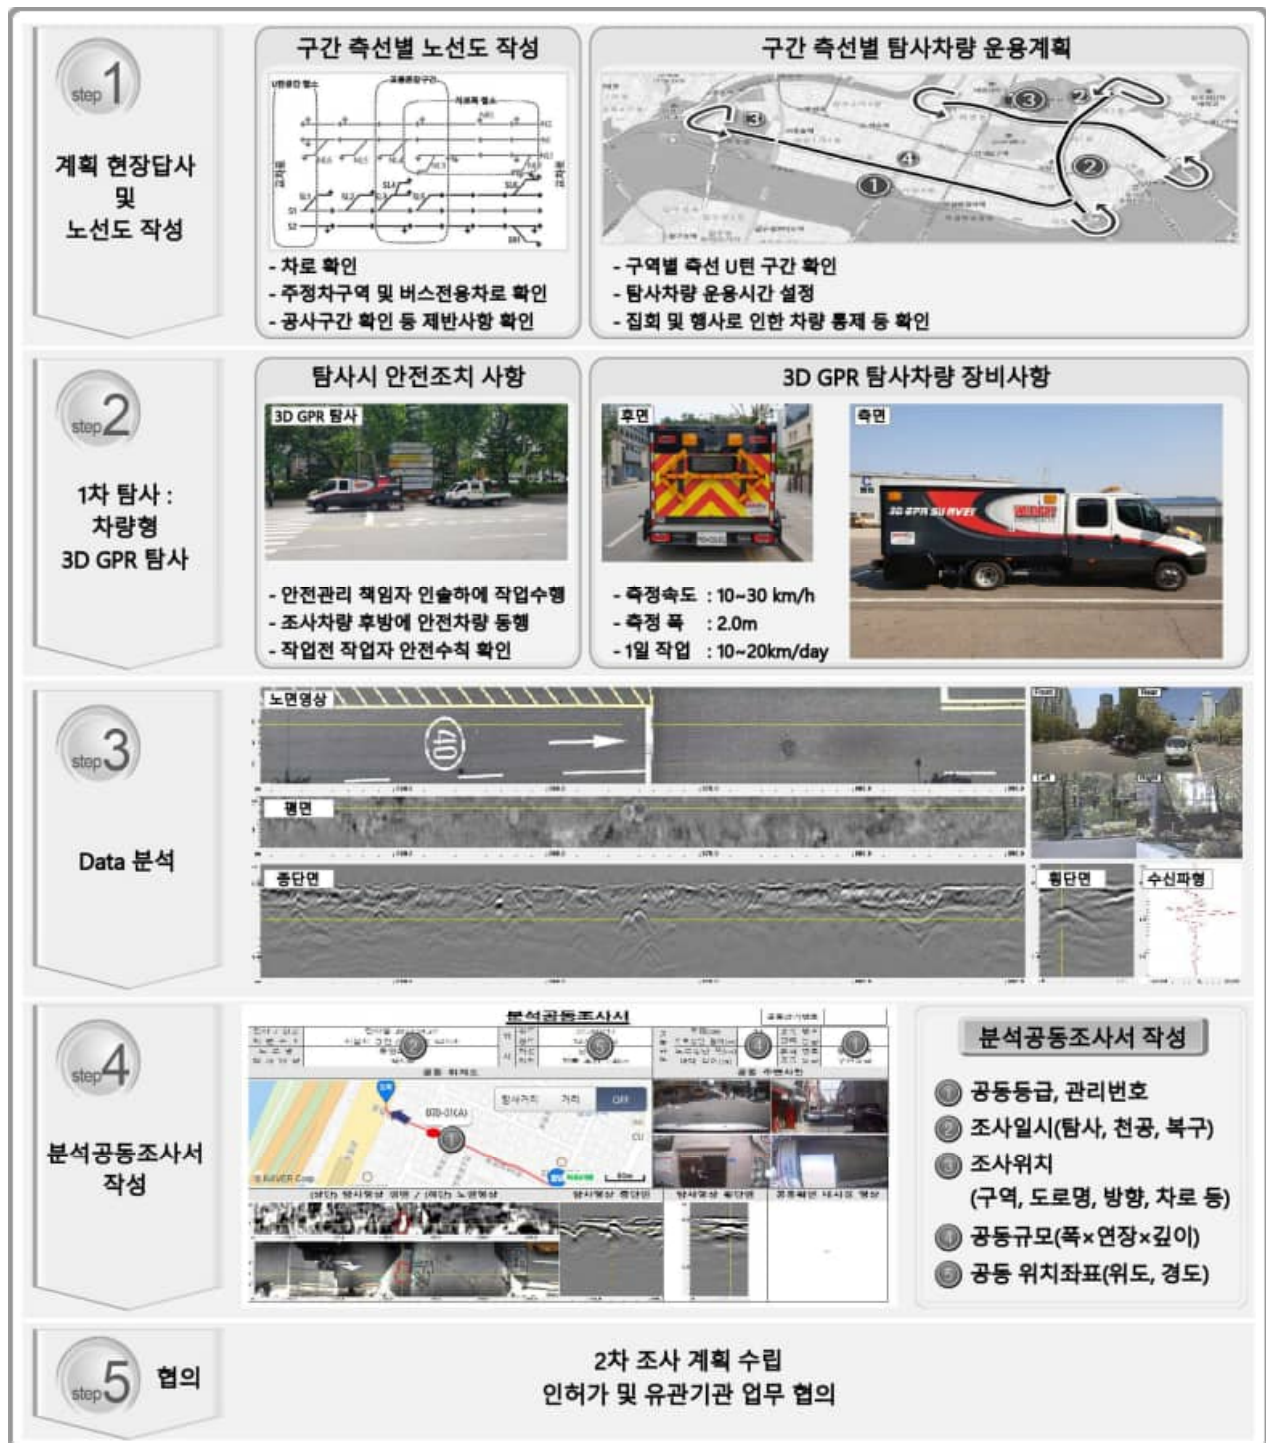
분석은 1차 탐사로 취득된 데이터를 분석하여 공동에 대한 정보(규모, 위치, 노면영상 등)를 종합하여 ‘분석공동조사서’를 작성하는 것이다.

그림 3-17. 1차 탐사 흐름도

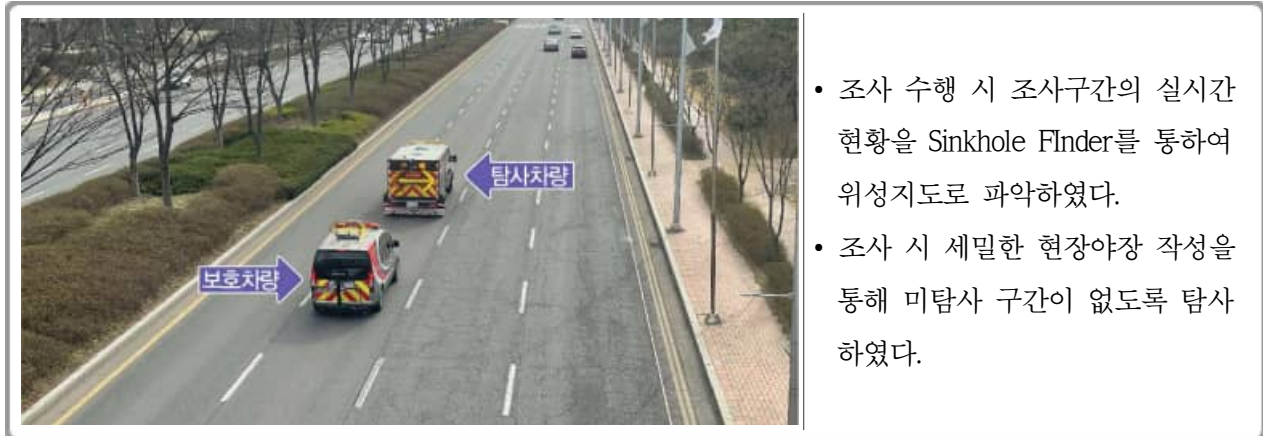
1차 탐사는 차량형 GPR 장비로 실제 주행차량의 교통흐름을 방해하지 않는 속도로 조사를 실시 하였으며, GPR 장비 보호 및 안전을 위해 후방에 보호차량을 배치하여 조사하였다.

그림 3-18. 차량형 GPR 탐사

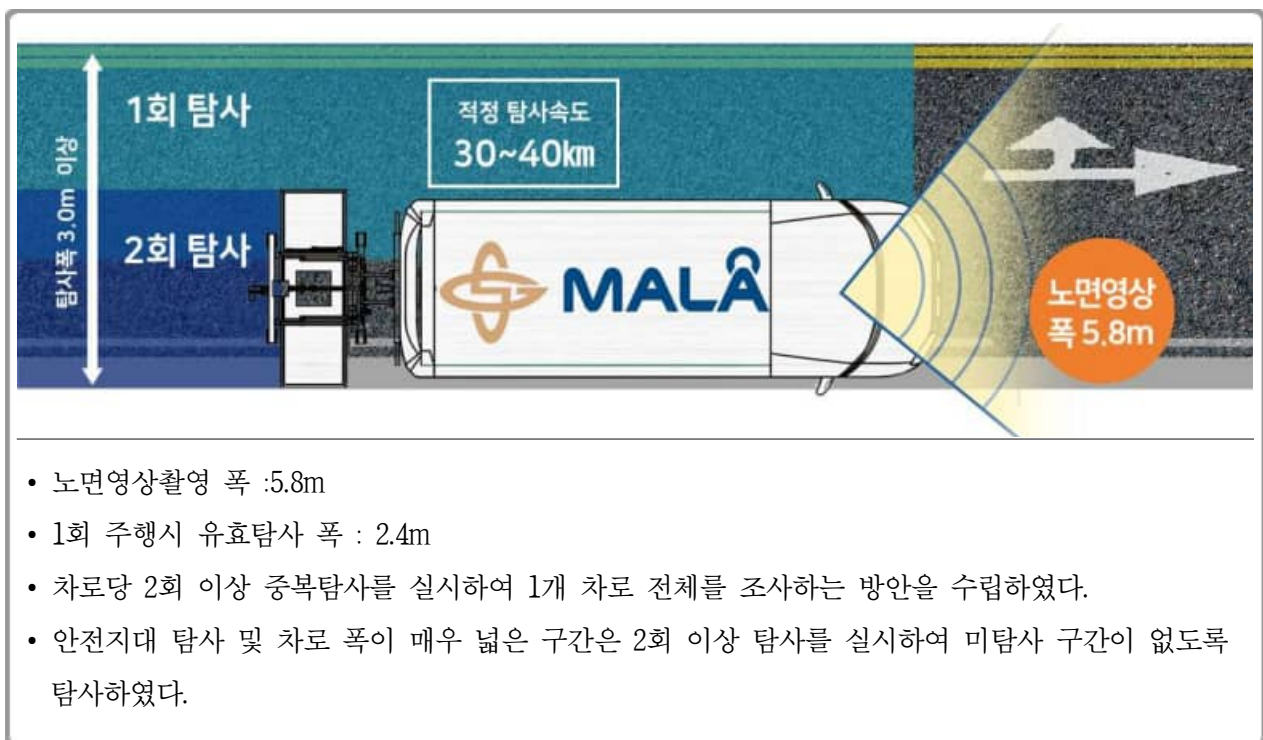
도로교통법에 의한 일반도로의 최소 폭은 60km/h이상 지역에서 3.25m이상이며, 60km/h미만 지역에서 3.0m이상에 해당하여, 유효탐사 폭 1.84m로는 기준인 3.0m조건에 미흡하여 1개 차로 당 2회 이상 주행하여 차로 폭(3.0~3.25m) 전체를 조사하였고, 안전지대 또한 탐사를 수행하여 사업노선에 대해 미탐사 구간이 없도록 실시하였다.

그림 3-19. 차로별 중복탐사 모식도

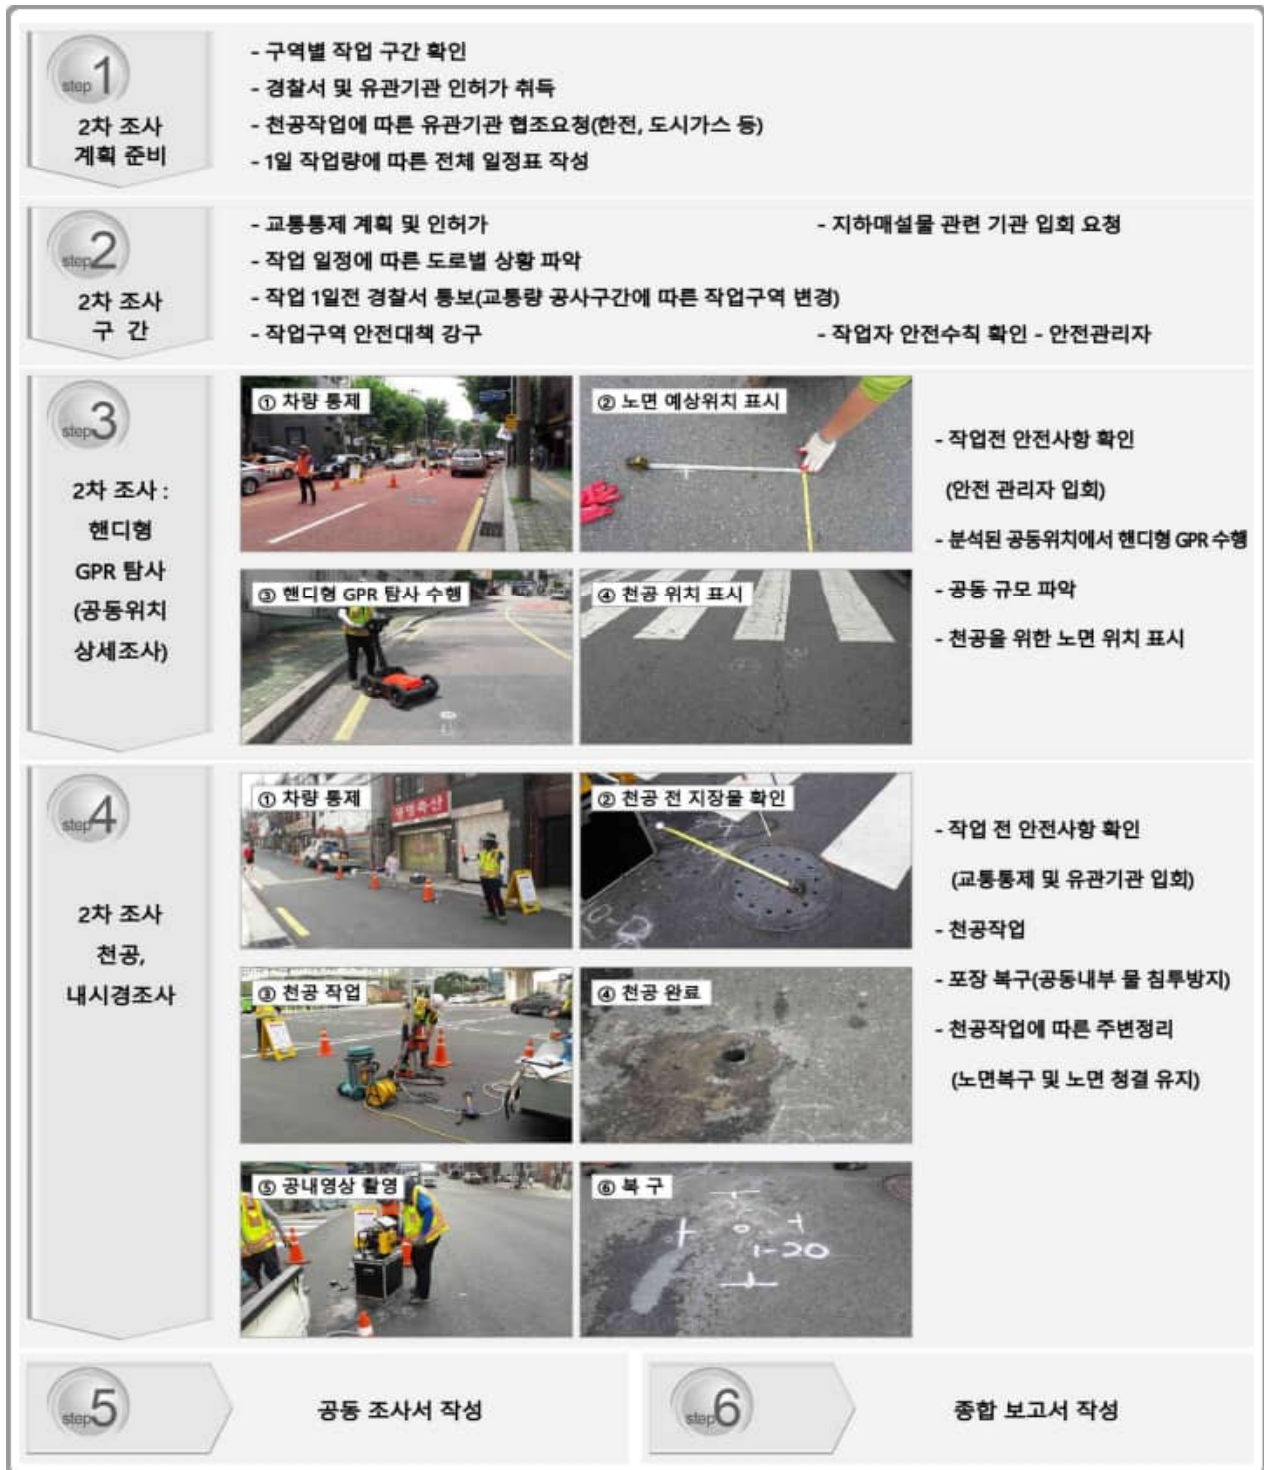
1차 탐사 및 분석을 통해 분석공동으로 판정된 위치에 핸디형 GPR 탐사를 실시하여 정확한 공동의 위치와 주변 매설물 분포 여부 등을 확인한 후 지하매설물 관리자 입회 하 천공 및 공내영상촬영을 실시한다. 2차 조사는 도로를 점용하여 작업을 실시해야 하므로 각 자치구 및 관련기관에 인허가를 득한 후 실시해야 하고, 지하매설물 관련기관과 협의 및 입회를 요청하는 등 행정, 교통 및 안전대책 수립 후 작업을 실시한다.

그림 3-25. 2차 조사 및 확인 흐름도

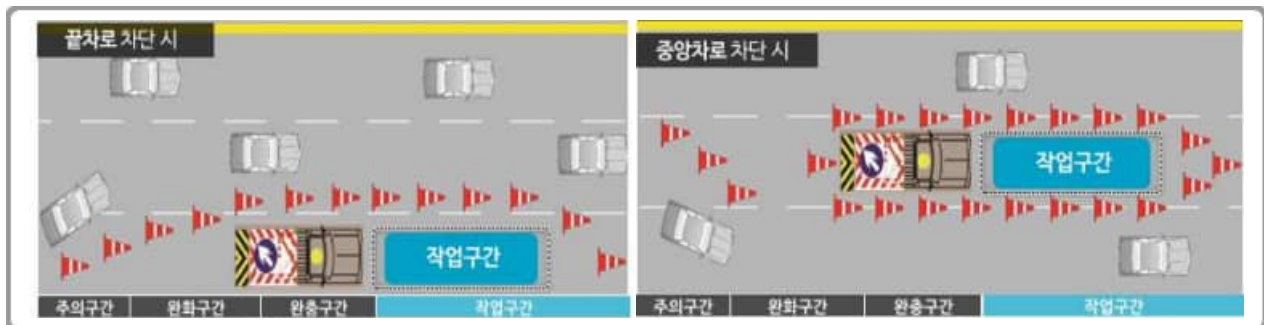
- 주의구간 : 공사구간 도착 전 운전자의 운전형태를 변화시킬 수 있는 시간 확보
- 변화구간 : 변경된 경로는 도류화시설이나 포장, 노면표지로 명확하게 표시
- 완충구간 : 차량이 공사구간 앞에서 정지할 수 있는 공간 제공
- 공사구간 : 도류화시설이나 차단시설로 공사구간을 차단하여 차량이나 보행자 통행금지
- 종결구간 : 공사구간 하류부의 끝 지점에 “작업구간 끝”이라는 표지판 설치

그림 3-29. 교통처리 모식도

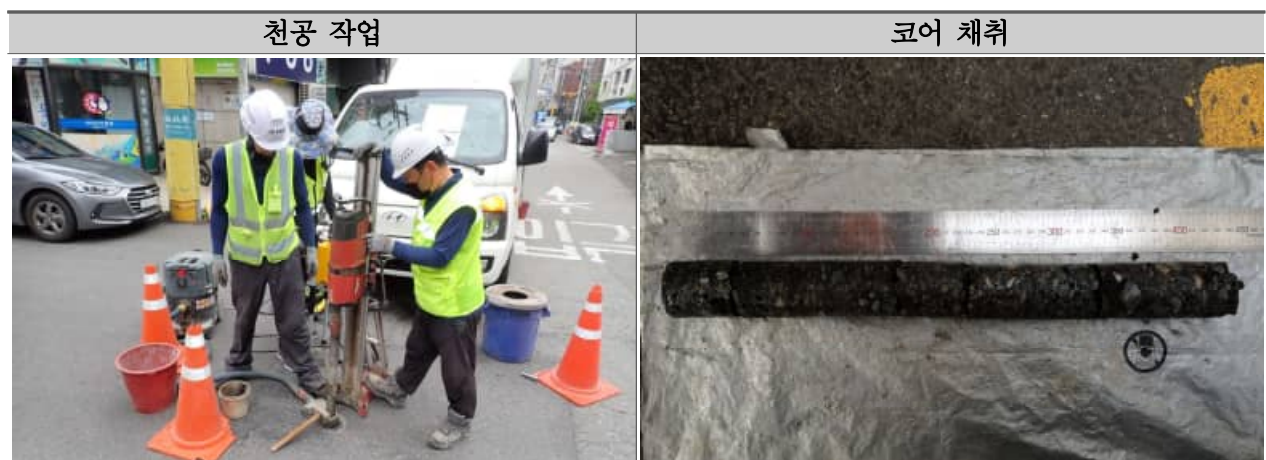
핸디형 GPR 장비를 통해 상세히 파악된 공동 위치에 천공조사를 실시하였다. 천공기는 직경 52mm의 포터블 천공기로 1m×1m의 협소한 공간에서도 천공조사가 가능하며 교통통제구간을 최소화 하여 교통흐름의 방해를 최소화 하였다.

그림 3-31. 천공작업 전경

천공하여 확인된 공동은 채취된 시료로 상부 아스팔트 포장층과 토층 구간을 확인하고 줄자 등을 이용하여 심도 등의 공동의 상세 정보를 파악한 후 공동조사 대장에 기재하였다.

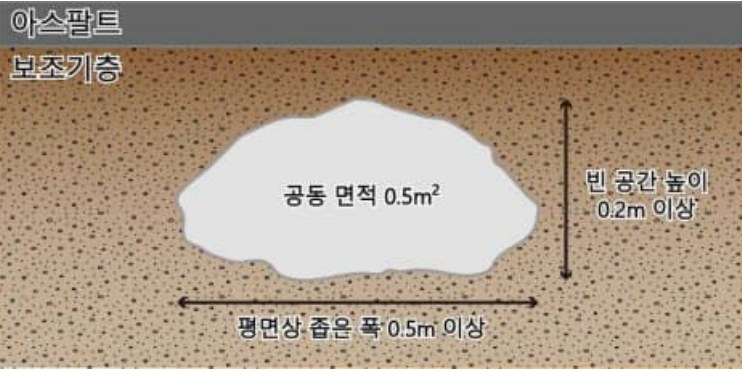
그림 3-34. 공동 규모 기준

| 공동 규모 기준 모식도 | 공동 | 규격미달 공동 |
|---|---|---|
| <p>아스팔트<br/>보조기층</p> <p>공동 면적 0.5m<sup>2</sup></p> <p>빈 공간 높이 0.2m 이상</p> <p>평면상 좁은 폭 0.5m 이상</p> | <ul style="list-style-type: none"> <li>• 평면상 좁은 폭 0.5m 이상</li> <li>• 공동 면적이 0.5m<sup>2</sup> 이상</li> <li>• 빈 공간 높이 0.2m 이상</li> </ul> | <ul style="list-style-type: none"> <li>• 평면상 좁은 폭 0.5m 미만</li> <li>• 공동 면적이 0.5m<sup>2</sup> 미만</li> <li>• 빈 공간 높이 0.2m 미만</li> </ul> |

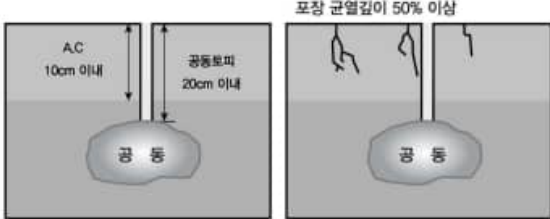
| 공동등급 | 모식도 | 분류기준 |
|---|---|---|
| 긴급복구 | <p>A.C 10cm 이내</p> <p>공동토피 20cm 이내</p> <p>포장 균열깊이 50% 이상</p> <p>공동</p> | <ul style="list-style-type: none"> <li>• A.C포장 두께 10cm 이내인 곳에서 발견한 공동 토피 20cm 이내인 공동</li> <li>• 또는 포장 균열 깊이가 50% 이상 진행된 모든 공동(잔여 A.C포장 두께가 10cm 이내)</li> </ul> <p>* 잔여 A.C포장 두께 10cm 이내 : A.C포장 두께가 10cm이상이지만, 공동 토피가 10cm이내인 경우 포함</p> |

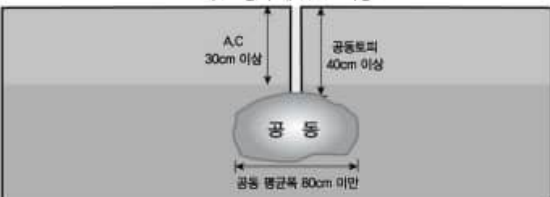
| 공동등급 | 모식도 | 분류기준 |
|---|---|---|
| 관찰대상 | <p>A.C포장 두께 30cm 이상</p> <p>A.C 30cm 이상</p> <p>공동토피 40cm 이상</p> <p>공동</p> <p>공동 평균폭 80cm 미만</p> | <ul style="list-style-type: none"> <li>• A.C포장 두께 30cm 이상인 공동</li> <li>• 또는 공동 토피 40cm 이상인 공동 중에서 공동 평균 폭 80cm 미만인 공동</li> </ul> |

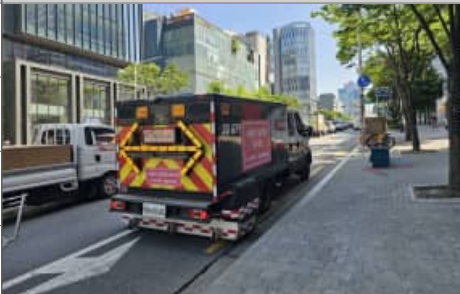
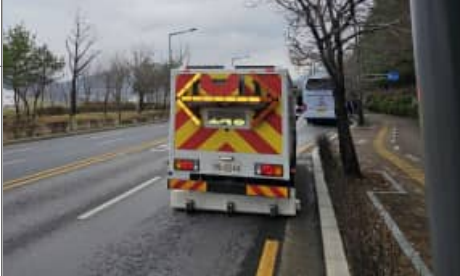
표 3-25. 주관사 안테나 상세정보

| 구 분 | | 내 용 | 장비 사진 |
|---|---|---|---|
| MALA MIRA system | 제조사 | MALA (Sweden) | |
| | 중심주파수 | 400 MHz | |
| | 채널수 | 24 ch / 20ch | |
| | 최적 측정속도 | 20km/h | |
| | 탐사 심도 | 1.0~2.0 m | |
| | 주요 특징 | <ul style="list-style-type: none"> <li>• 효율적이고 상세한 대규모 3D매핑</li> <li>• 사용용도에 적합한 안테나 선택 가능</li> <li>• 일 작업량 = 20km 내외</li> <li>• 사용자 요구에 따라 채널 수 조정가능</li> <li>• RTK GPS 또는 각종 측량기기와 호환</li> </ul> | |

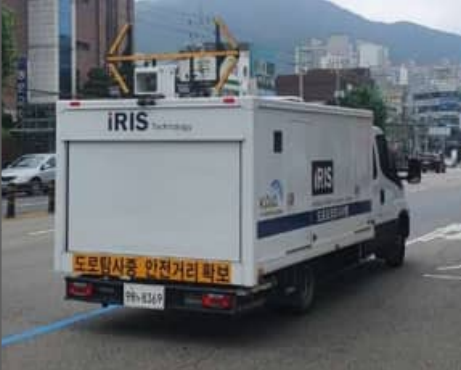
표 3-27. 공동수행사 안테나 상세정보

| 구 분 | | 내 용 | 장비 사진 |
|---|---|---|---|
| 3D<br>RADAR<br>System | 제조사 | 3D-Radar (Norway) | |
| | 주파수 | Step Frequency 200-3000 MHz | |
| | 채널수 | 20 ch | |
| | 탐사 심도 | 0.1 ~ 2.5 m | |
| | 주요 특징 | <ul style="list-style-type: none"> <li>• 효율적이고 상세한 대규모 3D매핑</li> <li>• 사용용도에 적합한 주파수 선택 가능</li> <li>• 일 작업량 = 15km 내외</li> <li>• 가변주파수를 활용해 고해상도 자료 획득</li> <li>• 각종 측량기기와 호환</li> </ul> | |

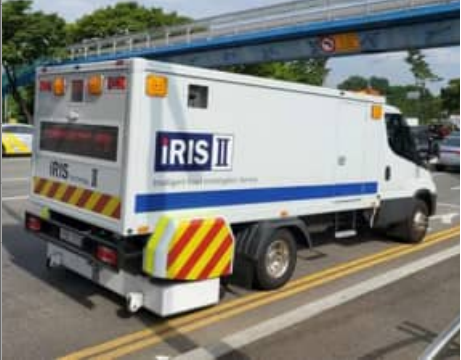
| 구 분 | | 내 용 | 장비 사진 |
|---|---|---|---|
| MALA<br>Mira<br>System | 제조사 | MALA (Sweden) | |
| | 중심주파수 | 400 MHz | |
| | 채널수 | 24 ch | |

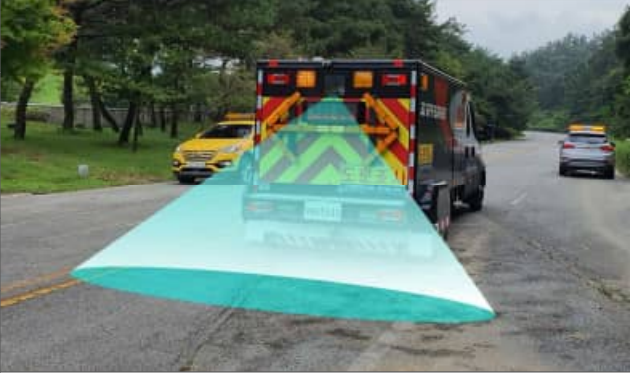
표 3-30. 주관사 노면영상 시스템 상세정보

| 구분 | 내 용 | 사 진 | |
|---|---|---|---|
| Model | Sinkhole Finder | | |
| FOV | 4.5×0.1m | | |
| Resolution | 1,280×960 (1.2 MP) | | |

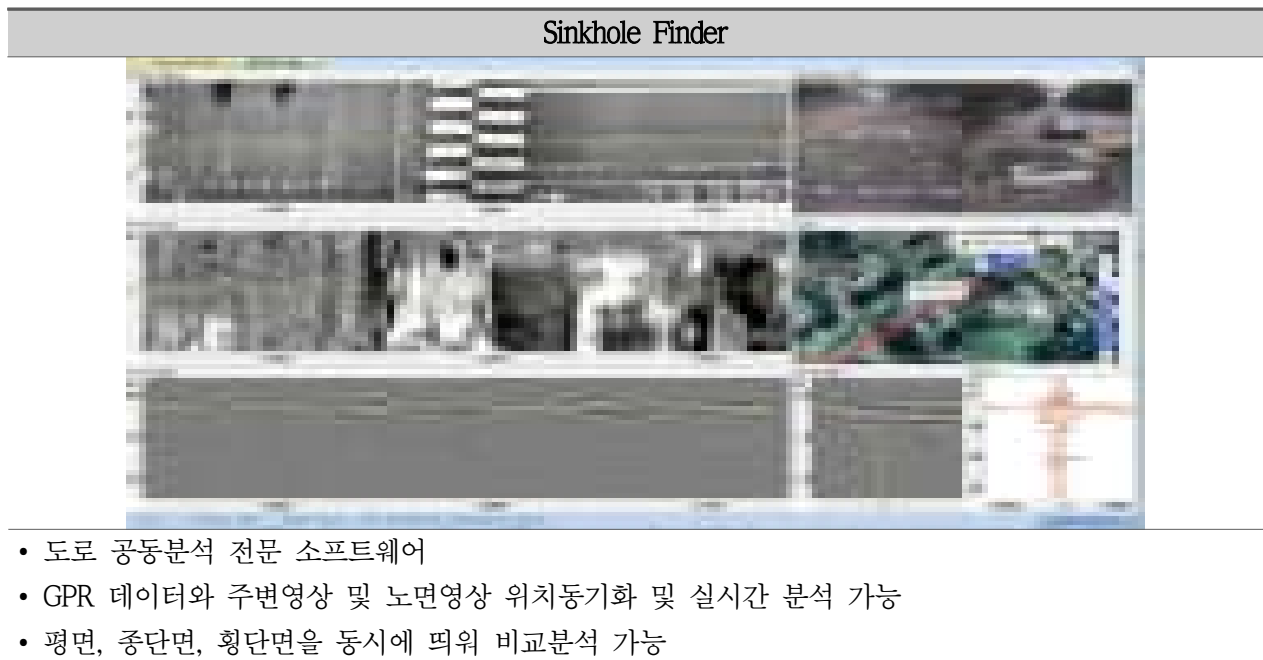
표 3-34. 공동분석 전용프로그램(SinkholeFinder)

주관사의 공동 분석은 Sinkhole Finder와 MALA 범용 해석 프로그램인 rSlicer로 구성되어있으며, 공동수행사의 공동 분석은 3D-Radar의 범용 해석 프로그램인 3D Examiner와 본사에서 개발한 AI를 활용한 아스팔트 도로포장 위해요소 통합 자동분석기술(건설신기술 제918호)의 iCavity\_PrO로 구성되어있다. GPR 데이터와 주변영상 및 노면영상을 위치동기화 하여 실시간으로 분석이 가능하며, 평면, 종단면, 횡단면을 동시에 띄워 비교분석이 가능하여 정확한 공동 분석이 가능하다.

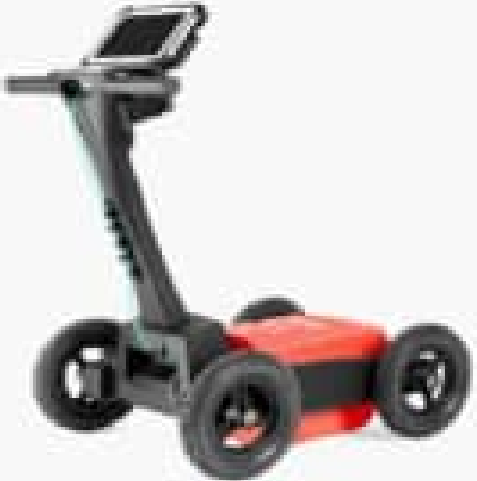
표 3-38. 핸디형 GPR 탐사 장비 제원

| 구분 | 내 용 | 사 진 |
|---|---|---|
| 모 델 명 | UtilityScan HS | |
| 제 작 사 | GSSI(미국) | |
| 장비구성 | sir4000, 인코더, 내장 GPS | |

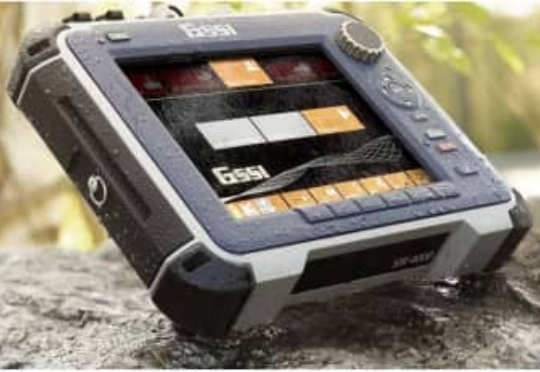
표 3-39. 자료취득 프로그램(SIR4000) 상세정보

| SIR4000 상세정보 | 사 진 |
|---|---|
| <ul style="list-style-type: none"> <li>• GSSI UtilityScan HS를 위한 자료취득 프로그램</li> <li>• 단일채널 및 멀티채널 자료취득 시스템 제공</li> <li>• 간단한 인터페이스, 파일관리 인쇄 및 기타주요기능 제공</li> <li>• 취득 후 필터링 후처리 수행 가능</li> <li>• 플러그 앤 플레이 GPS</li> <li>• 최대 800KHz 전송속도</li> <li>• 최대 20,000 ns time range</li> <li>• 32bit 데이터 포맷 및 고해상도 10.4인치 LED display</li> </ul> | |

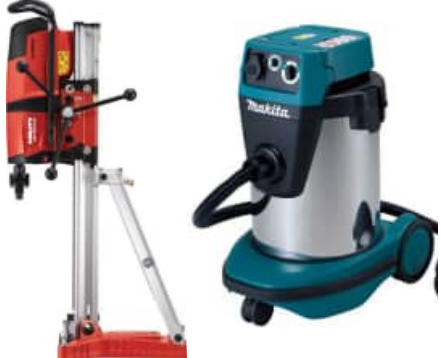
표 3-41. 천공기 및 이수회수 시스템 주요제원

| 구분 | 내 용 | 포터블 천공기 및 이수회수시스템 |
|---|---|---|
| 천공직경 | 직경 52mm | |
| 최대 굴진깊이 | 약 1.5m | |
| 회전속도 | 286~667rpm | |

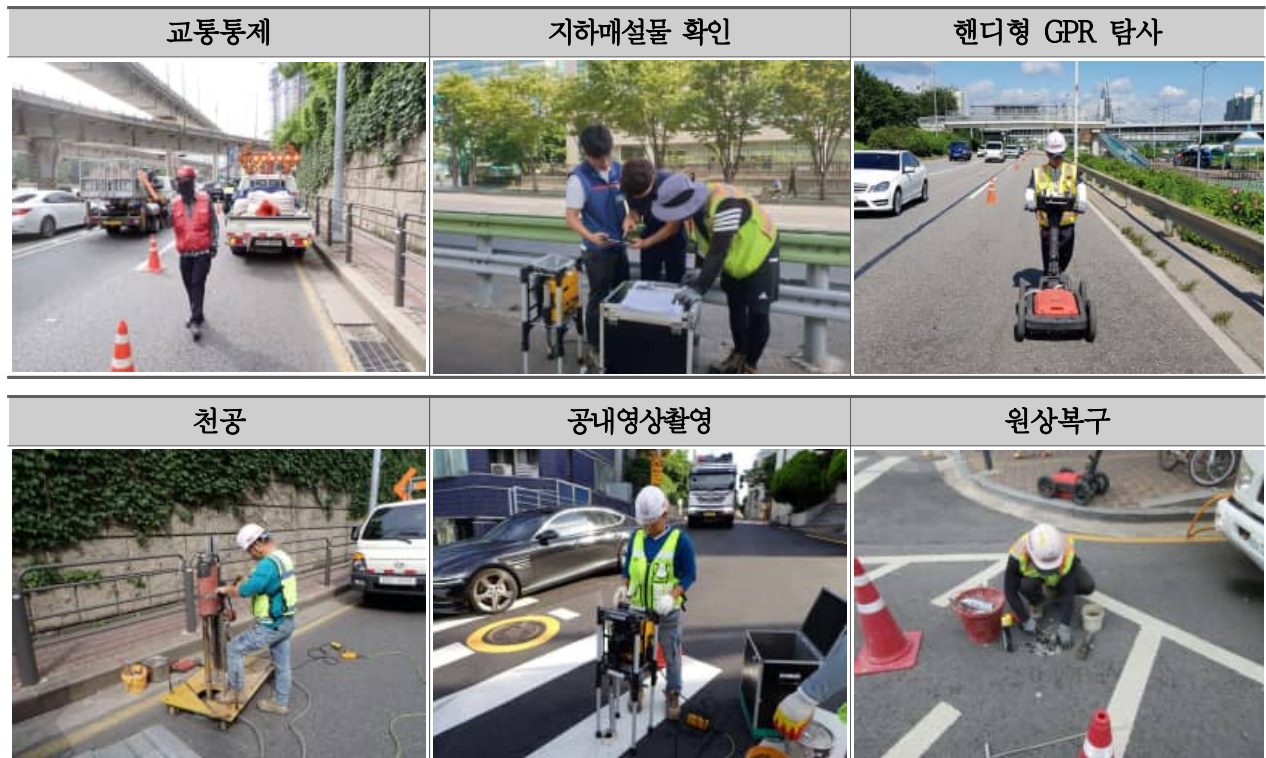
그림 4-7. 2차 조사 및 확인 흐름

1차 탐사 결과 공동으로 예상된 위치를 대상으로 각 자치구와 경찰서 등 유관기관의 인허가 취득 및 지하매설물 관리자 입회하에 2차 조사(천공 및 공내영상촬영)를 수행하여 공동의 규모 및 등급 등을 산정하였다.

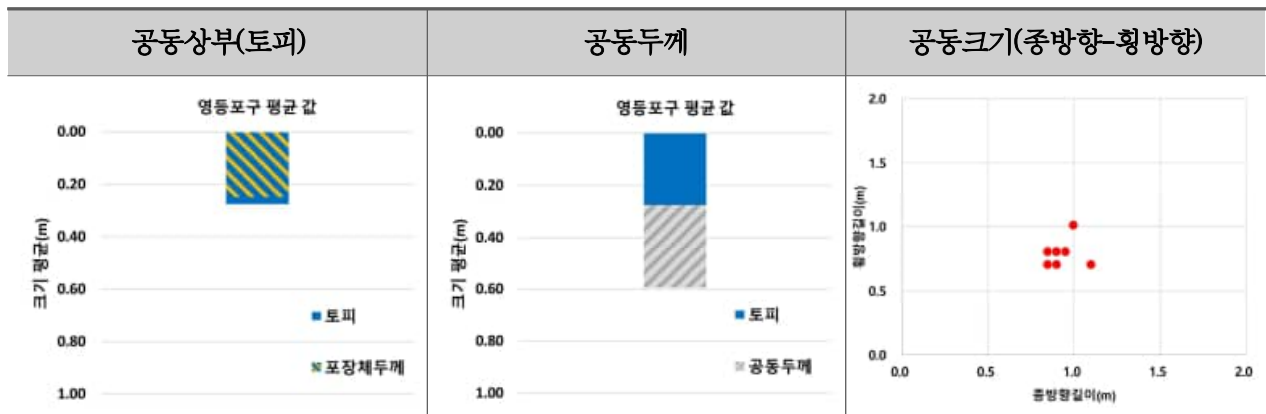
표 5-62. 영등포구 공동 분포특성

- 아스콘 포장 두께는 0.20~0.29m(평균:0.25m)를 보이고, 토피는 0.20~0.38m(평균:0.27m)로 분포한다.
- 공동두께는 0.20~0.62m 범위를 보이고, 평균 0.32m 두께로 분포한다.
- 평면적 공동규모는 종단길이 평균 0.94m, 횡단길이 평균 0.79m로 분포한다.

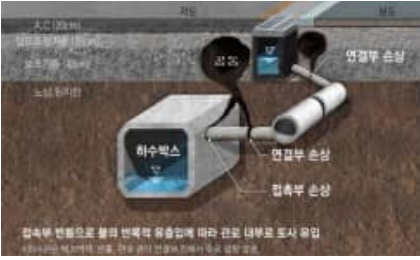
그림 5-31. 공동발생 주요원인

공동발생 매커니즘은 크게 3가지로 분류하며 함몰로 연결되기 쉬운(공동형성 및 확대) 주된 조건은 다음과 같다.

| 토사유출경로의 존재 | 유출되기 쉬운 토질 | 지하수 변동 |
| <ul style="list-style-type: none"> <li>지중 매설관 파손, 다짐불량</li> </ul> | <ul style="list-style-type: none"> <li>입도가 양호한 지반</li> </ul> | <ul style="list-style-type: none"> <li>투수성 높은 균질한 모래지반</li> </ul> |
