# 지반침하 특별점검 공동조사용역 최 종 보 고 서

2024. 10.

서울특별시

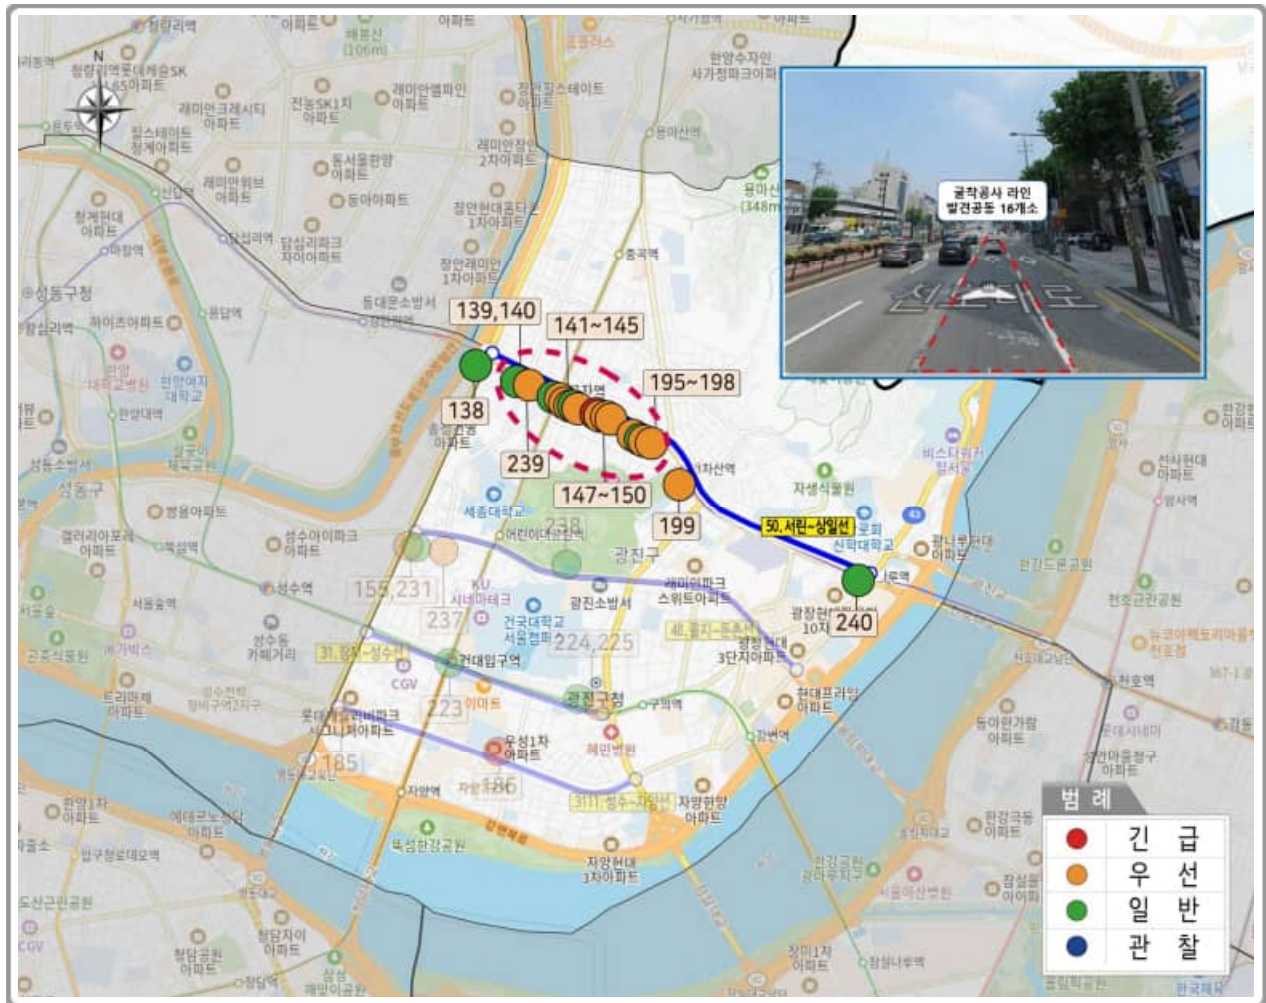
그림 5-34. 서린~상일선 집중발생구간 및 공동분포

금회 지반침하 특별점검 공동조사용역 중 공동의 집중발생구간인 노선코드 50. 서린~상일선 (광진구)의 공동 발생 원인을 분석하였다. 서린~상일선은 광진구에 해당하는 노선으로 공동 19 개소, 규격미달 공동 3개소를 확인하였고, 공동 집중발생구간의 공동 현황은 다음과 같다.

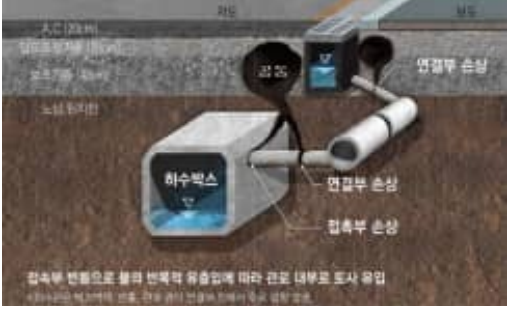
| 구 분 | | | 내 용 | 유동성채움재 주입결과 추정 |
|---|---|---|---|---|
| 매설물 주변 | Type-1 | 하수관 유입형 | <ul style="list-style-type: none"> <li>하수관 접속부, 파손부 빈틈으로 물이 계속해서 유출하면서 관 속으로 토사가 유입되므로 공동 발생</li> </ul> | 파손 및 부설 시공 부위로 유동성채움재 유출로 인해 복구 불가 |

Type-1(하수관 유입형)유형으로 분류되는 공동은 총 82개소이다. Type-1유형의 공동은 관로 파손 등으로 인해 다량의 토사 유출되어 공동 규모가 크거나 커질 가능성이 높아 신속한 굴착 복구가 요구된다. 또한 지하시설물의 노후로 추가적인 결함이 발생 할 수 있으므로 발견공동 주변 지반에 대한 주기적인 관찰이 필요하다.

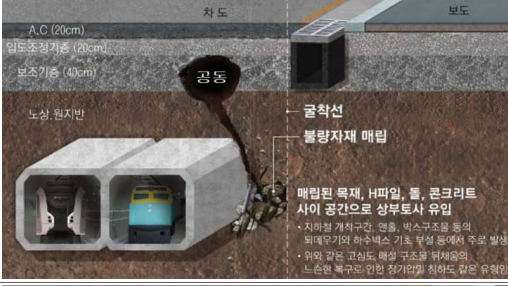
| 구 분 | | | 내 용 | 유동성채움재 주입결과 추정 |
|---|---|---|---|---|
| | Type-2 | 매립재 공간 유입형 | <ul style="list-style-type: none"> <li>불량자재를 매립했을 때 그 사이 공간으로 상부의 토사가 하부로 유입되어 공동 발생</li> </ul> | 유동성채움재가 유출되지 않아 복구가능 |

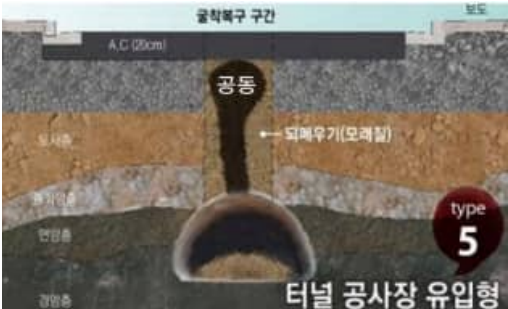
| 구 분 | | | 내 용 | 유동성채움재 주입결과 추정 |
|---|---|---|---|---|
| | Type-5 | 터널 공사장 유입형 | <ul style="list-style-type: none"> <li>터널 상부에 기존 공사로 되메움 재료를 사질토로 채운 경우 순간적인 중력에 의해 떨어지면서 공동 발생</li> </ul> | 파손 및 부설 시공 부위로 유동성채움재 유출로 인해 복구 불가 |

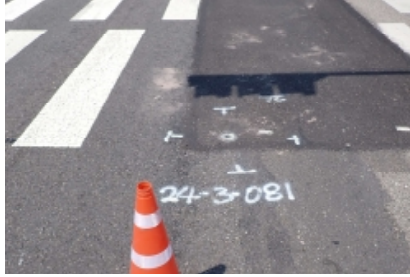
| 구분 | 합계 | 강남구 | 강동구 | 강서구 | 관악구 | 광진구 | 동작구 | 서대문구 | 서초구 | 송파구 | 종로구 | 중구 |
|---|---|---|---|---|---|---|---|---|---|---|---|---|
| 노명영상 | | | | 2차조사 완료 전경 | | | | 분포현황 | | | | |

분석결과 발견공동 총 329개소 중 굴착복구(패칭)구간에 30개소(8.4%)가 재발생되었으며, 재발생원인은 복구시 원인자 제거 미흡 또는 경계부 다짐불량 등으로 판단된다.
